ИЗВЕШТАЈ О ИСПИТИВАЊУ
бр. 612-30-19-2/13

ИСПИТИВАЊЕ ПОТАПАЈУЋЕГ ХИДРАУЛИЧНОГ СТУБИЋА
PSK 05-00-00-00

Наручилац: «BOSS CONSTRUCTION» d. o. o.
37242 Стопања, Стари Трстеник

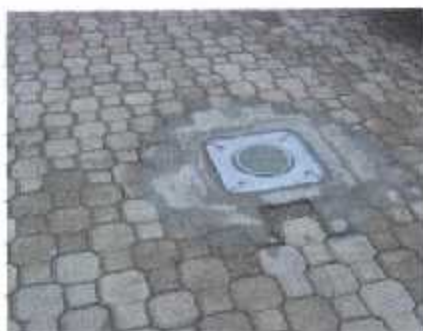
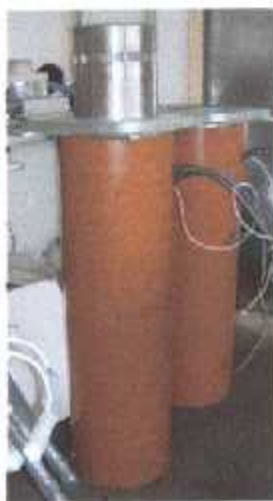
а) б)
Сл. 1. Изглед стубића за паркинге, а) уграђен и б) неуграђен

Испитивање је изведено у производној хали фирме «BOSS CONSTRUCTION» у Старом Трстенику, на узорку потапајућег хидрауличног стубића PSK 05-00-00-00 израђеном од стране наручиоца. Изглед уграђеног и неуграђеног стубића за паркинге је приказан на слици 1.

Као што се може видети са слике 1б, стубић може да се извуче из кућишта, да би се затворио улаз или излаз из паркинга, или да се увуче да би се ослободио пролаз за возила.

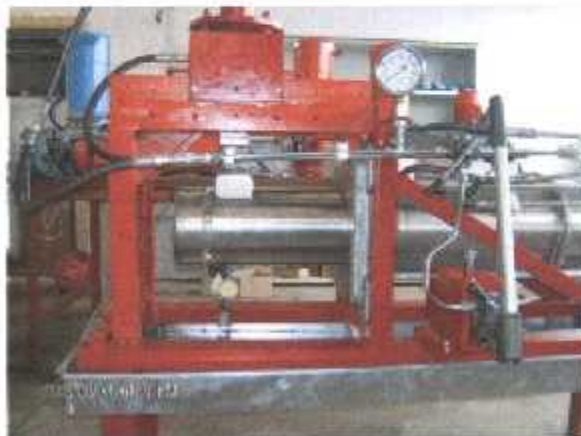
Стубић са кућиштем је постављен у конструкцију од металних профила, специјално направљену за испитивање, затим је стубић извучен из кућишта и оптерећен хидрауличним цилиндром на савијањем силом, која је деловала на растојању од 300 mm од кућишта, слика 2.

Сл. 2. Испитивање стубића савијањем

Стубић је оптерећиван преко уметка од пластичног материјала, који је са једне стране заобљен са истим полупречником као и цилиндар, а са друге стране раван. На уметак је стављена челична плоча а затим сензор силе. Ширива уметка је била 80 mm . Угиб је мерен у правцу дејства силе. Резултати мерења силе савијања и угиба у опсегу су приказани у табели 2.

Сила савијања, kN	0	10	15	20	25	30	35	40
Трајни угиб, mm	0	0,09	0,15	0,21	0,45	0,75	1,05	1,27

Трајне деформације су настале у кућишту стуба због начина ослањања стубића, док сам стубић није био деформисан.

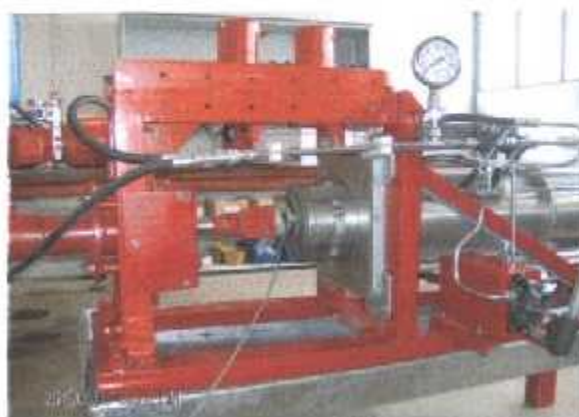
Ово испитивање је изведено у претходно наведеној апаратури али је промењен положај цилиндра, слика 3.

Сл. 3. Испитивање стубића притиском

Сензор силе је уметнут између стубића и клипа цилиндра, затим је сила постепено повећана до вредности од 50 kN. При томе је стубић био и даље извучен односно сила притиска није довела до увлачења стубића.

Затим је стубић увучен у кућиште и сила притиска повећана на 80 kN. При томе није дошло до оштећења ливеног поклопца кућишта стуба.
